## **PENERAPAN STANDAR TM-5-623 DALAM PENILAIAN PAVEMENT CONDITION INDEX**

**Made Budi Purnama Putra<sup>1\*</sup>, Indra Birawaputra<sup>1</sup>**

Universitas Papua

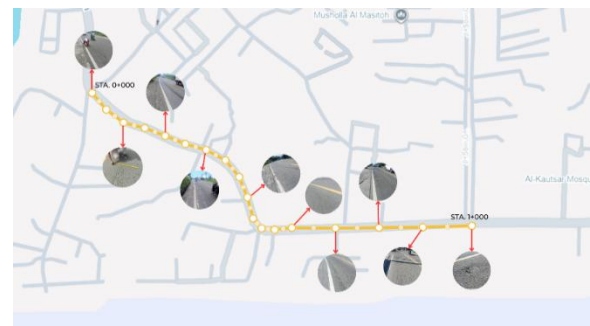
**Gambar 9. Peta Beberapa Kerusakan Jalan Sta. 0+000 – 1+000**

Hasil survei visual pada seluruh segmen Jalan Drs. Esau Sesa menunjukkan bahwa kerusakan permukaan perkerasan tersebar di kedua lajur dengan intensitas yang bervariasi pada setiap unit sampel. Beberapa jenis kerusakan dapat dilihat pada gambar peta dibawah ini.

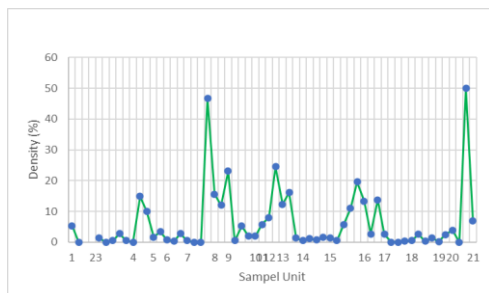
**Gambar 11. Grafik Hubungan Antara Unit Sampel dan Density (%) pada Lajur Kiri**

Penilaian kondisi perkerasan berdasarkan metode *Pavement Condition Index* (PCI) dilakukan pada 42 unit sampel, masing-masing berluas 300 m<sup>2</sup> sesuai ketentuan TM-5-623. Pada lajur kiri, hubungan antara unit sampel dan nilai *density* memperlihatkan bahwa beberapa unit sampel memiliki tingkat kerusakan dengan persentase *density* cukup tinggi, sementara segmen lain berada pada tingkat kerusakan rendah. Grafik pada Gambar 11. menunjukkan persentase *density* paling besar berada pada unit sampel no. 20, lalu diikuti no. 7 dengan jenis kerusakan *Polished Agregat*.

Nilai *density* mendekati 50% pada unit sampel tertentu menunjukkan bahwa sebagian besar luas unit sampel terdampak oleh kerusakan, yang secara teknis berkontribusi besar terhadap peningkatan *Deduct Value* dan penurunan nilai PCI. Secara teknis, unit sampel dengan *density* tinggi memerlukan prioritas penanganan karena berpotensi menjadi titik awal percepatan kerusakan pada unit sampel lain di sekitarnya.

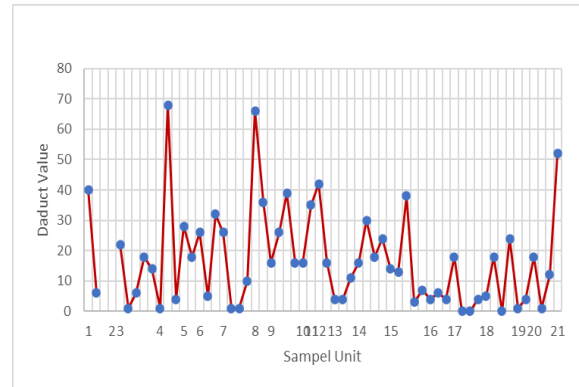
**Gambar 12. Grafik Hubungan Antara Unit Sampel dan Deduct Value pada Lajur Kiri**

Nilai *deduct value* pada lajur kiri memperlihatkan nilai tinggi muncul pada unit sampel yang memperlihatkan kerusakan permukaan signifikan. Nilai *deduct value* terbesar berada pada unit sampel no. 4, lalu diikuti oleh no. 8 dan 21, dengan jenis kerusakan *Alligator Cracking*.

Grafik *Deduct Value* menunjukkan fluktuasi yang beragam antar unit sampel, dengan beberapa unit mengalami kenaikan DV yang signifikan hingga mendekati atau melebihi nilai 60. Kenaikan DV tersebut mengindikasikan bahwa pada unit sampel tertentu terdapat kombinasi kerusakan dengan tingkat keparahan yang tinggi, sehingga memberikan kontribusi pengurangan kondisi perkerasan yang besar dalam perhitungan PCI. Secara teknis, unit sampel dengan DV tinggi mencerminkan kondisi perkerasan yang telah mengalami degradasi fungsional yang serius dan berpotensi berkembang menjadi kerusakan struktural apabila tidak segera ditangani.

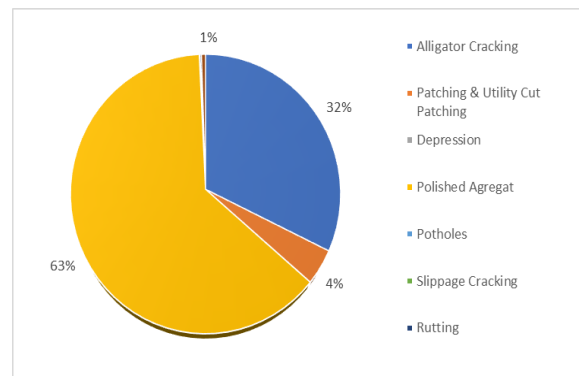
**Gambar 13. Grafik Persentase Jenis Kerusakan pada Lajur Kiri**

Diagram persentase jenis kerusakan menunjukkan bahwa *Polished Agregat* memiliki persentase terbesar yaitu 63%. Serta *alligator cracking* dengan persentase 32%, merupakan kerusakan yang paling dominan pada lajur kiri. Seperti yang ditunjukkan pada Gambar 13.

Dominasi *polished aggregate* mengindikasikan bahwa perkerasan pada ruas jalan penelitian telah mengalami penurunan kinerja fungsional, khususnya terkait dengan kekesatan permukaan. Secara teknis, kondisi ini mencerminkan proses aus akibat beban lalu lintas berulang dan gesekan ban kendaraan, yang umumnya berkembang pada perkerasan

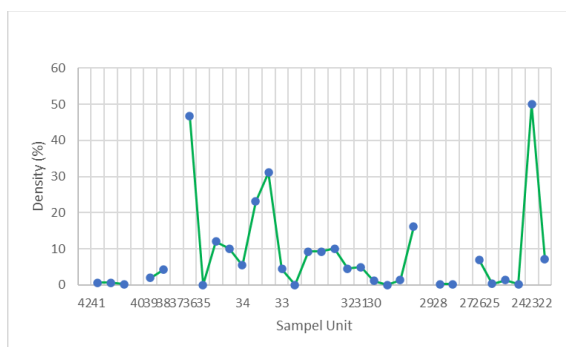
**Gambar 14.** Grafik Hubungan Antara Unit Sampel dan Density (%) pada Lajur Kanan

Pada lajur kanan, hubungan antara unit sampel dan persentase *density* mengindikasikan adanya unit-unit yang mengalami kerusakan berat, sementara unit lainnya masih dalam kondisi relatif baik. Grafik pada Gambar 14. menunjukkan persentase density paling besar berada pada unit sampel no. 23, lalu diikuti no. 6 dengan jenis kerusakan *Polished Agregat*.

Nilai *density* mendekati 50% pada unit sampel menunjukkan bahwa sebagian besar luas unit sampel terdampak oleh kerusakan, secara teknis, unit sampel dengan *density* tinggi memerlukan prioritas penanganan karena berpotensi menjadi titik awal percepatan kerusakan pada unit sampel disekitarnya.

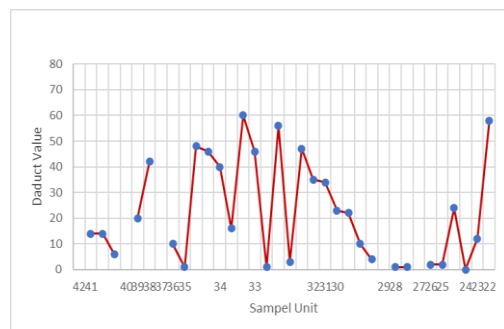
**Gambar 15.** Grafik Hubungan Antara Unit Sampel dan *Deduct Value* pada Lajur Kanan

Nilai *deduct value* pada lajur kanan juga menunjukkan bahwa adanya kerusakan permukaan yang tinggi. Nilai *deduct value* pada lajur kanan terbesar berada pada unit sampel no. 34, lalu diikuti oleh no. 22 dan 33, dengan jenis kerusakan *Alligator Cracking*. Dapat dilihat pada Gambar 15.

Grafik *Deduct Value* menunjukkan fluktuasi yang beragam antar unit sampel, dengan beberapa unit mengalami kenaikan DV yang signifikan hingga mendekati 60. Analisis grafik DV menandakan bahwa nilai DV merupakan indikator sensitif terhadap perubahan kondisi lapangan dan sangat menentukan besarnya penurunan nilai PCI. Oleh karena itu, identifikasi unit sampel dengan DV tinggi menjadi dasar penting dalam penentuan prioritas penanganan, karena unit sampel tersebut memiliki kontribusi paling besar terhadap penurunan kinerja fungsional ruas jalan secara keseluruhan.

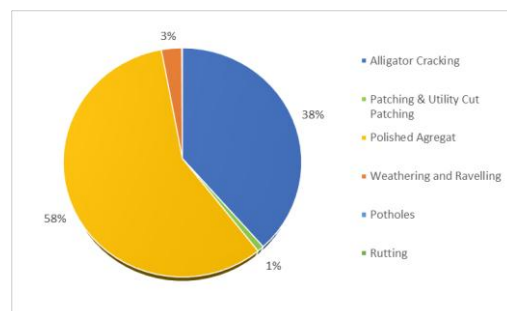
**Gambar 16.** Grafik Persentase Jenis Kerusakan pada Lajur Kanan

Persentase jenis kerusakan menunjukkan bahwa *Polished Agregat* memiliki persentase terbesar yaitu 58%. Kemudian, ada *Alligator Cracking* dengan persentase 38%. Hal ini menjadi kerusakan yang paling sering muncul pada lajur kanan, dapat dilihat pada Gambar 16.

Tingginya proporsi *polished aggregate* juga menunjukkan bahwa permasalahan utama pada ruas jalan ini bukan semata-mata kegagalan struktural, melainkan penurunan karakteristik permukaan yang berdampak langsung terhadap keselamatan berkendara, terutama pada kondisi basah.

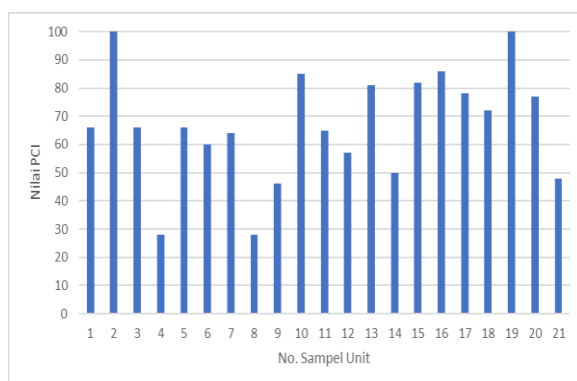
**Gambar 17.** Grafik Hubungan Nilai PCI dan Unit Sampel Pada Lajur Kiri

Rekapitulasi nilai PCI untuk kedua lajur memperlihatkan variasi kondisi perkerasan yang cukup berbeda. Pada lajur kiri, grafik hubungan PCI dan unit sampel menunjukkan bahwa nilai PCI berada dalam rentang *poor* hingga *Excellent*. Grafik persentase PCI pada lajur kiri juga menegaskan bahwa kategori *good* dan *very good* merupakan nilai yang paling banyak muncul, sementara beberapa unit berada pada kondisi *poor*.

Penurunan nilai PCI yang relatif menonjol pada unit sampel 1, 3, 4, 5, 6, 7, 8, 9, 11, 12, 14, dan 21 menunjukkan perlunya perhatian yang lebih serius. Kondisi ini umumnya berkaitan dengan karakteristik lajur kiri yang menerima beban lalu lintas lebih besar, terutama akibat aktivitas kendaraan yang sering berhenti, melambat, atau bermanuver untuk akses keluar-masuk. Beban dinamis yang berulang pada kondisi tersebut mempercepat degradasi perkerasan, sehingga nilai PCI pada lajur kiri cenderung lebih rendah.

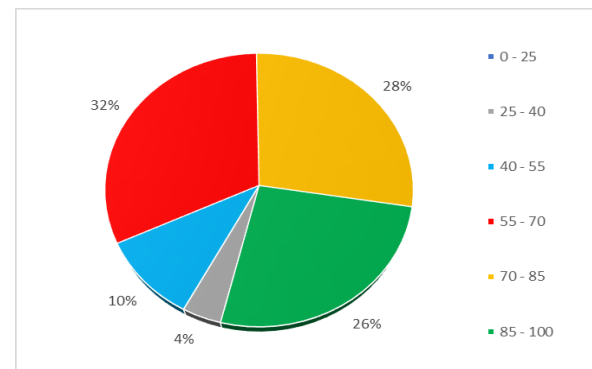
**Gambar 18.** Persentase Nilai PCI Pada Lajur Kiri

Persentase Nilai PCI Pada Lajur Kiri, seperti pada Gambar 18. Menunjukkan bahwa nilai PCI dengan rating 55-70 mendapatkan persentase terbesar yaitu 32%. Kemudian, rating 70-85 dengan persentase 28%. Dominasi kedua kategori ini mengindikasikan bahwa adanya kondisi perkerasan pada lajur kiri secara umum berada pada tingkat sedang hingga cukup baik, namun telah menunjukkan gejala penurunan kinerja fungsional. Secara teknis, kondisi ini mencerminkan bahwa perkerasan masih mampu melayani lalu lintas, tetapi mulai kehilangan kualitas permukaan dan kenyamanan berkendara.

Secara keseluruhan, pola distribusi nilai PCI ini memberikan implikasi teknis bahwa lajur kiri memerlukan strategi pemeliharaan yang selektif pada setiap unit sampel. Pendekatan ini memungkinkan tindakan penanganan difokuskan pada unit sampel dengan nilai PCI 55–70 untuk mencegah pergeseran kondisi ke kategori yang lebih buruk, sekaligus mempertahankan unit sampel dengan nilai PCI 70–85 agar tetap berada pada tingkat pelayanan yang memadai.

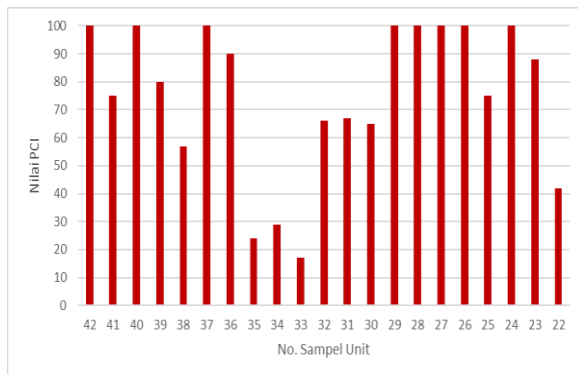
**Gambar 19. Grafik Hubungan Nilai PCI dan Unit Sampel Pada Lajur Kanan**

Pada lajur kanan, grafik hubungan nilai PCI dan unit sampel menunjukkan sebaran yang lebih kontras dibandingkan lajur kiri. Beberapa unit sampel berada pada kategori *excellent* dan *very good*, namun terdapat pula unit yang menunjukkan kondisi *poor* hingga *very poor*. Grafik persentase PCI pada lajur kanan memperlihatkan bahwa unit sampel bernilai baik

Gambar diatas menunjukkan bahwa terdapat penurunan nilai PCI pada unit sampel 38, 35, 34, 33, 32, 31, 30, dan 22. Kondisi ini umumnya berkaitan dengan karakteristik lajur kanan yang menerima beban lalu lintas lebih rendah, aktivitas kendaraan yang sering berhenti, melambat, atau bermanuver keluar-masuk. Nilai PCI pada lajur kanan cenderung lebih tinggi dibanding pada lajur kiri.

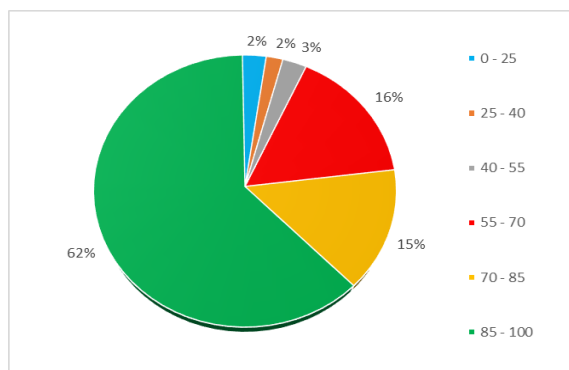
**Gambar 20. Persentase Nilai PCI Pada Lajur Kanan**

Persentase Nilai PCI Pada Lajur Kanan, seperti pada Gambar 20. Menunjukkan bahwa nilai PCI dengan rating 55-70 mendapatkan persentase terbesar yaitu 16%. Kemudian, rating 70-85 dengan persentase 15%. Hal ini mengindikasikan bahwa kondisi perkerasan pada lajur kanan secara umum berada pada tingkat sedang hingga cukup baik, namun proporsinya relatif lebih kecil dibandingkan lajur kiri. Secara teknis, hal ini mencerminkan bahwa lajur kanan cenderung mengalami degradasi yang lebih merata dan tidak terfokus pada satu kategori kondisi tertentu.

Secara keseluruhan, distribusi nilai PCI pada lajur kanan mengindikasikan bahwa strategi pemeliharaan dapat difokuskan pada upaya mempertahankan kondisi eksisting melalui tindakan preventif dan perawatan rutin.

Pendekatan ini diharapkan mampu menjaga stabilitas kinerja perkerasan pada lajur kanan dan mencegah pergeseran kondisi ke kategori yang lebih buruk di masa mendatang.

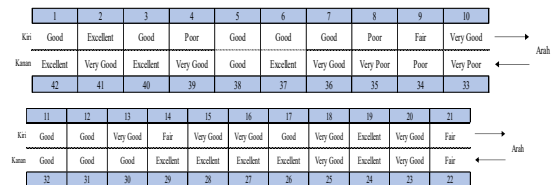
**Gambar 21. Strip Map Kondisi Nilai PCI Berdasarkan Rating Pada Lajur Kiri dan Kanan**

Gambaran umum kondisi perkerasan kedua lajur ini divisualisasikan lebih jelas melalui *strip map* kondisi nilai PCI yang menunjukkan perbedaan spasial per unit sampel, sebagaimana ditampilkan pada Gambar Strip Map dibawah ini.
