ANALISIS TINGKAT KERUSAKAN RUAS JALAN DOSAY- MARIBU, DISTRIK SENTANI BARAT, KABUPATEN JAYAPURA

ROAD DAMAGE ANALYSIS DOSAY- MARIBU, WEST SENTANI DISTRICT, JAYAPURA REGENCY

Jerid Runabari^{1*}, Thelly S. H. Sembor², dan Arief Fath Atiya³

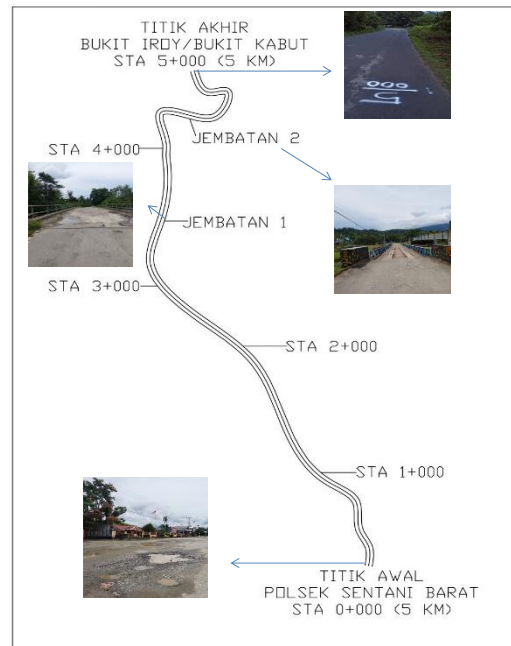
Gambar 3. Ruas Jalan Dosay-Maribu STA 0+000- STA 5+000 (5 Km)

Karakteristik fisik jalan adalah sebagai berikut: jalan terdiri 1 jalur - 2 lajur; lebar jalan 5 m - 6 m; lebar bahu jalan 0,5 m – 1 m; jenis perkerasan lentur (aspal); kondisi topografi datar-lurus-tikungan-berbukit; tidak ada rambu lalu lintas; dan tidak ada marka jalan. Kerusakan jalan hasil survei dapat dilihat pada Gambar 3 dan Tabel 1. Walaupun tampilan data kerusakan jalan dalam Tabel 1 adalah pada ruas jalan STA 0+000 sampai dengan 1+000 tetapi analisis dilakukan secara keseluruhan untuk ruas jalan sepanjang 5 Km. Gambar 4 menunjukkan khusus titik-titik lokasi rusak berat pada ruas jalan tersebut.
