## ANALISIS FAKTOR PENYEBAB KERUSAKAN RUAS JALAN PTPN ARSO TAMI - MUR II KAMPUNG YAMARA KABUPATEN KEEROM

### ANALYSIS OF FACTORS CAUSING DAMAGE TO THE PTPN ARSO TAMI - MUR II ROAD SECTION IN YAMARA VILLAGE, KEEROM REGENCY

**Donatus Takndarlere\*, Leary Pakiding, Arief Fath Atiya, dan Dominggus Bakarbesy**

Program Studi Teknik Sipil, Universitas Sains dan Teknologi Jayapura

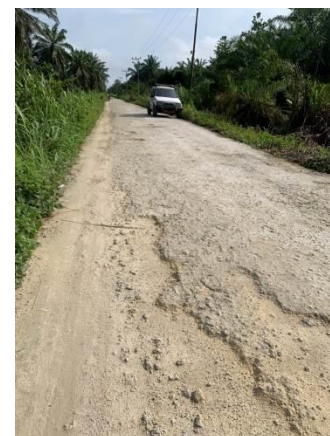
Jenis kerusakan yang terdapat pada ruas jalan PTPN Arso Tami-Mur II sepanjang  $\pm 7$  Km antara lain: berlubang sebanyak 54 kerusakan, butiran lepas 14 kerusakan, retak kulit buaya 6 kerusakan, retak pinggiran 10 kerusakan, tambalan galian sebanyak 53 kerusakan, retak memanjang 3 kerusakan, retak melintang 1 kerusakan dan retak sungkur 1 kerusakan (lihat juga Gambar 4 dan 5). Sebaran kerusakan terbanyak pada STA 0+000-1+000 dan STA 6+000-7+000.

Gambar 4. Kerusakan Jalan Pada STA 0+100-1+400

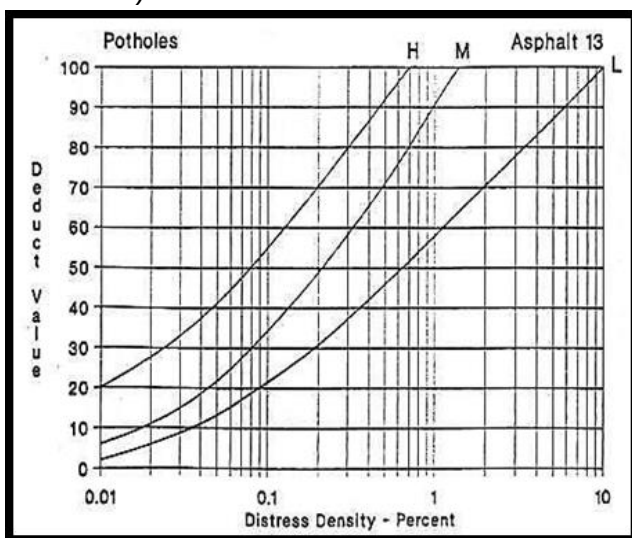
Ad = Luas dari satu jenis perkerasan untuk setiap tingkat keparahan kerusakan, seperti kerusakan berlubang pada STA 0+400-0+450 sebesar 15,63 m<sup>2</sup>

As = Luas total unit sampel, pada STA 0+400 - 0+450 adalah 300 m<sup>2</sup>, panjang STA dikalikan dengan lebar STA = 50 x 6 = 300 m<sup>2</sup>

$$\text{Density} = 15,63/300 \times 100\% \approx 5\% = 0,05$$

Suatu nilai pengurangan (*Deduct Value*) untuk setiap jenis kerusakan jalan, diperoleh dari kurva hubungan antara kerapatan (*Density*) dan tingkat keparahan (*Severity Level*) kerusakan. Adapun cara menentukan *Deduct Value*, yaitu dengan memasukkan persentase densitas pada kurva masing-masing jenis kerusakan kemudian menarik garis vertikal sampai memotong tingkat kerusakan (*low, medium, high*), selanjutnya ditarik garis horisontal dan akan didapatkan *Deduct Value*. Misalnya pada STA 0+400 – 0+450, dengan *density* 0,05 dan tingkat kerusakan H (*High*) dari hasil survei lokasi, diperoleh *deduct value* sebesar 40 (lihat juga Gambar 6).

Gambar 6. *Deduct Value* Kerusakan Berlubang pada STA 0+400-0+450=40
