## **EVALUASI PENGAWASAN RELOKASI DAN RENOVASI KANTOR BNI KCP ARFAI DI MANOKWARI**

### **EVALUATION OF BNI KCP ARFAI OFFICE RELOCATION AND RENOVATION SUPERVISION IN MANOKWARI**

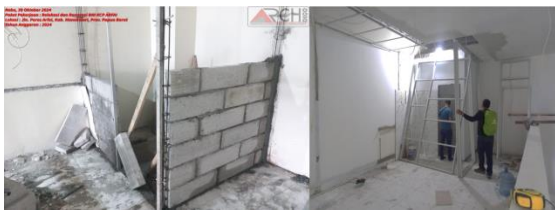
**Gambar 3. Pekerjaan Pemasangan Dinding Batu Hebel pada KM/WC Lantai 1**

pekerjaan pemasangan dinding batu hebel, pekerjaan plesteran dan acian dinding, pekerjaan pemasangan keramik lantai KM/WC, pekerjaan pemasangan kusen alumunium into dan jendela, serta pekerjaan pemasangan sand blasting kaca. Sedangkan pengurangan volume yang terjadi pada pekerjaan di lantai 2 diantaranya: pekerjaan beton praktis KM/WC, pekerjaan beton meja wastafel, pekerjaan pasang dinding batu hebel KM/WC, pekerjaan pemasangan keramik lantai an dinding KM/WC, pekerjaan plesteran dinding KM/WC, pekerjaan pemasangan plafond gypsum, serta pekerjaan pemasangan kusen alumunium pintu dan jendela. Selain itu untuk pengadaan meja makan juga mengalami pengurangan volume yakni dari 6 unit menjadi 1 unit atas permintaan pemilik proyek.

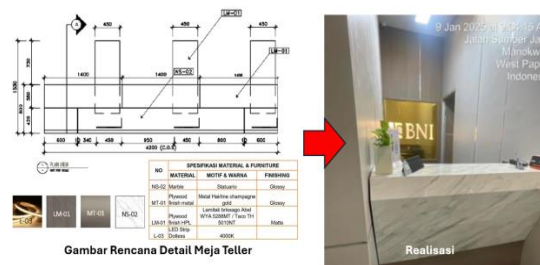
**Gambar 4. Ketidaksesuaian Realisasi dan Gambar Rencana serta Spesifikasi Material**  
Sumber: CV Lixal Art, 2024 dan CV Archdeco, 2025

yang digunakan, seperti bagian atas meja yang seharusnya menggunakan material marmer namun dalam pelaksanaan menggunakan HPL motif marmer. Hal ini menjadi perhatian bagi pihak pelaksana untuk memperbaiki dan menggantinya sesuai dengan spesifikasi yang telah tertera dalam gambar detail yang ada dalam dokumen perencanaan yang diberikan pemilik proyek (PT. Bank Negara Indonesia (Persero) Tbk Kantor Wilayah 16, 2024). Salah satu contoh ketidaksesuaian tersebut, dapat dilihat pada Gambar 4.

Adanya ketidaksesuaian ini, mengharuskan pengawas memastikan bahwa perbaikan dilakukan oleh pihak pelaksana sebelum habis masa kontrak pekerjaan, dan hasilnya sesuai dengan gambar rencana serta spesifikasi.

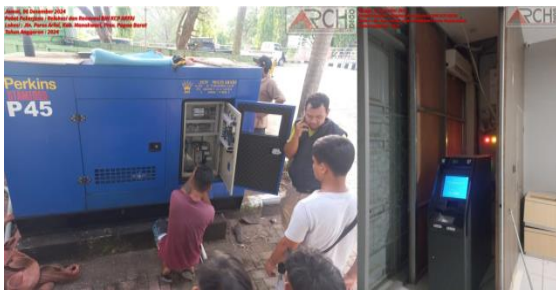
**Gambar 5. Uji Fungsionalitas Mesin Genset dan ATM**

Uji kelayakan dan fungsionalitas meliputi pengujian sistem mekanikal, elektrikal, HVAC, plumbing, serta sistem keamanan seperti CCTV dan alarm kebakaran, untuk memastikan semuanya berfungsi sesuai standar operasional tanpa kendala yang dapat mengganggu operasional kantor. Pengujian ini juga mencakup pemeriksaan interior, peralatan perbankan, area pelayanan nasabah, dan ruang kerja karyawan agar memenuhi standar ergonomi dan kenyamanan. Tahapan ini diakhiri dengan inspeksi bersama (*final walkthrough*) yang melibatkan pihak BNI, kontraktor, dan konsultan pengawas untuk meninjau hasil pekerjaan secara keseluruhan, menyusun *punch list* untuk pekerjaan yang perlu diperbaiki atau diselesaikan, serta memverifikasi pemenuhan standar kualitas, estetika, dan keamanan sebagaimana tercantum dalam kontrak kerja. Contoh kegiatan pengawasan uji fungsionalitas yang dilakukan pada mesin genset dan ATM, dapat dilihat pada Gambar 5.
