REKONSTRUKSI KARIWARI SETELAH TSUNAMI 2011: PELESTARIAN ARSITEKTUR VERNAKULAR PAPUA DI TELUK YOUTEFA JAYAPURA

RECONSTRUCTION OF KARIWARI AFTER THE 2011 TSUNAMI: PRESERVATION OF PAPUAN VERNACULAR ARCHITECTURE IN YOUTEFA BAY, JAYAPURA

M. Amir Salipu¹, Anggia R. Nurmaningtyas¹, Sugito Utomo^{1*}, dan Auryn Lusida Amir²

¹Program Studi Arsitektur, Universitas Sains dan Teknologi Jayapura

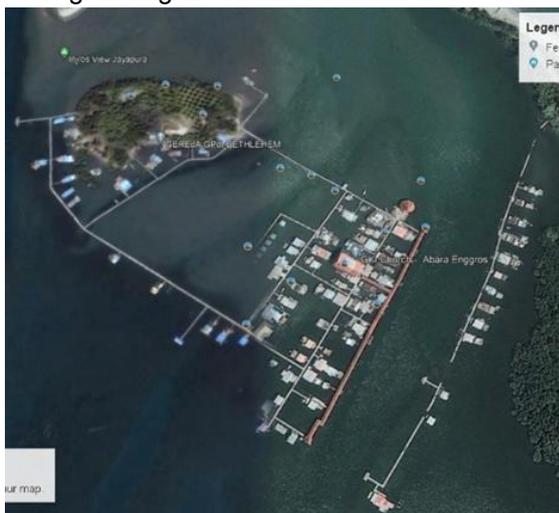
Gambar 1. Struktur Permukiman Enggros Di Teluk Youtefa, Jayapura
Sumber: Google Earth (21 Februari 2011)

Struktur rumah suku Enggros terbuat dari kayu lokal, disebut kayu Swang, memiliki karakteristik dapat bertahan terhadap pasang surut air laut, dan atapnya terbuat dari seng gelombang. Untuk memungkinkan ventilasi alami dan mencegah pasang surut air laut, bangunan ditinggikan beberapa meter dari permukaan air. Jalan jerambah, yang berfungsi sebagai jalur ekonomi dan akses komunal, dibuat dari papan kayu dan digunakan untuk menghubungkan rumah ke rumah.

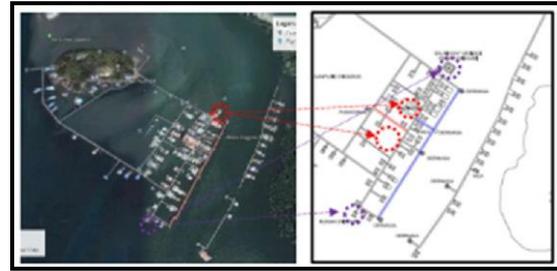
Berdasarkan aturan adat, bangunan Kariwari seharusnya berada di tengah jalan

Jerambah, pada kedalaman air dangkal (lihat Gambar 2).

Gambar 2. Perletakan Balai Adat sesuai Aturan Adat Suku Enggros di Teluk Youtefa
Sumber: Hasil Analisis, 2024

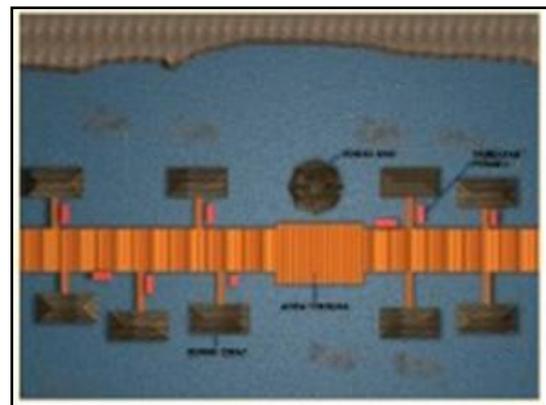
Gambar 3. Pola Tata Ruang Tempat Tinggal Suku Tobati
Sumber: Baharuddin, 2011

Hasil penelitian kerjasama STTJ-Bappeda tahun 1998 (dalam Baharuddin, 2011), memperlihatkan penempatan Rumah Mau (Kariwari) pada bagian tengah jalur jalan jerambah (lihat Gambar 3). Bangunan ini menjembatani dua kekuatan utama dalam

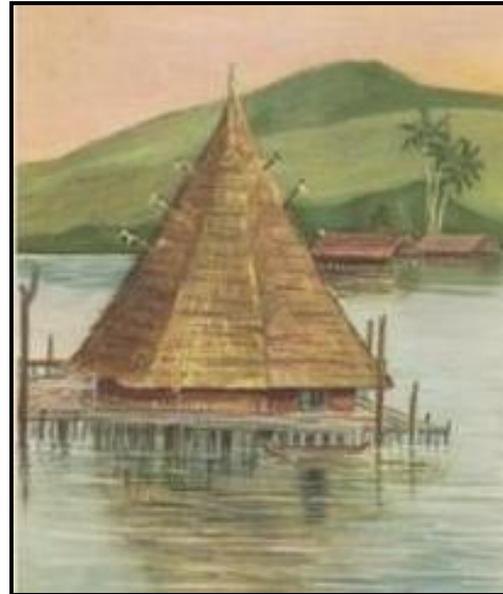
Rumah Kariwari, juga dikenal sebagai Mau, adalah bangunan adat tertinggi di permukiman suku Tobati dan Enggros. Tiang-tiang kayu Swang ditanam ke dasar air dangkal dan diikat dengan rotan atau kulit kayu (Nurmaningtyas, 2012). Dalam studi arsitektur vernakular kontemporer, prinsip ketahanan oleh desain sekarang dikenal sebagai *resilience by design* karena teknik ikat ini memberikan elastisitas dan memungkinkan adaptasi saat terjadi guncangan atau perubahan pasang-surut. Oleh karena itu, faktor elastisitas menjadikan teknik ikat ini sangat bermanfaat secara struktural (Jiba et al., 2024; Pareti et al., 2023). Bangunan Kariwari pada masa lalu yang menggunakan teknik ikat dapat dilihat pada Gambar 4.

Gambar 4. Kariwari Atau Rumah Roh Di Teluk Homboldt Jayapura
Sumber: *Papoealand [Noord Nieuw-Guinea], 1937*

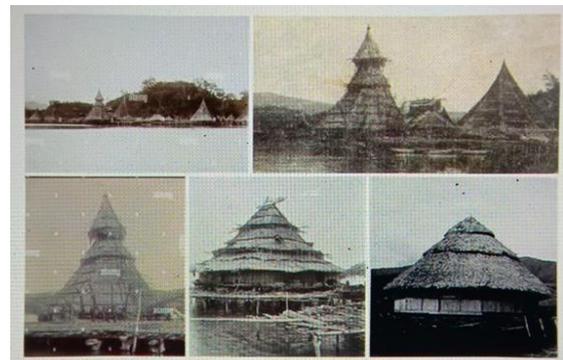
Pada Gambar 5, Kariwari yang tampak pada bagian atas dan kiri bawah adalah Kariwari di Teluk Humboldt, Kota Jayapura, sedangkan pada bagian tengah dan kanan bawah adalah Kariwari yang ada di Danau Sentani.

Gambar 5. Kariwari di Teluk Humboldt (Teluk Yos Sudarso) Tahun 1901 dan Kariwari di Kampung Asei Danau Sentani
Sumber: *Hasrul & Kurniawan, 2024*

- Denah: segi delapan, tanpa sekat ruang internal permanen, dan satu pintu utama menghadap jerambah.
- Tampilan: menunjukkan struktur panggung dengan tiang kayu menjulang dan atap bertingkat tinggi, sebagaimana bentuk Kariwari yang ada di Teluk Humboldt pada

masa lalu. Bentuk menjulang Kariwari ini berbeda dengan bentuk Kariwari yang ada di Danau Sentani yang bentuk atapnya lebih landai.

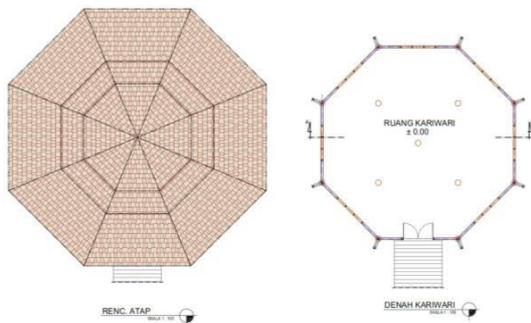
Gambar 6. Denah Kariwari di Enggros, Teluk Youtefa
Sumber: DPU, 2009

Desain segi delapan memiliki fungsi spiritual karena menunjukkan arah mata angin dan hubungan manusia dengan alam semesta. Ini juga berfungsi karena mengurangi tekanan angin dan mempermudah penyebaran beban struktur. Bentuk Bangunan Kariwari di Enggros mengalami perubahan bentuk dari 3 lantai menjadi 1 lantai. Hal ini terjadi karena Kariwari tidak lagi dipergunakan untuk kegiatan inisiasi setelah agama Kristen masuk ke Kota Jayapura. Perubahan penggunaan Kariwari dari kegiatan keagamaan menjadi kegiatan budaya untuk mendukung kegiatan sosial budaya masyarakat suku Enggros.

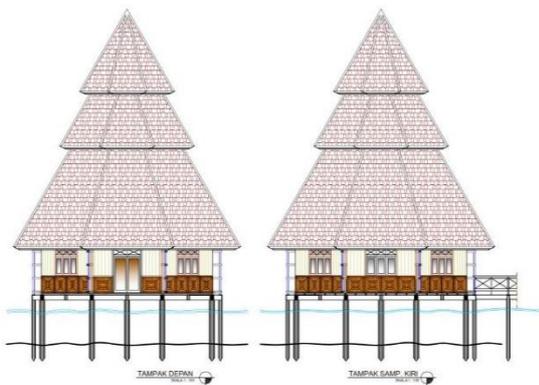
Gambar 7. Tampak Kariwari di Enggros, Teluk Youtefa
Sumber: DPU, 2009

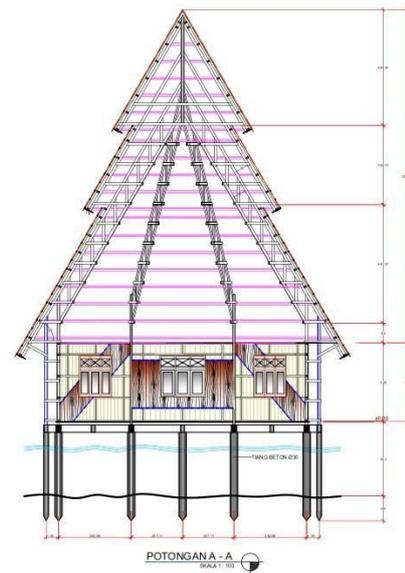
- Potongan melintang: menampilkan sirkulasi udara dari bawah ke atas dan hubungan terbuka antara lantai, dinding dan atap tanpa lapisan penutup kedap udara.

Gambar 8. Potongan Kariwari di Enggros, Teluk Youtefa
Sumber: DPU, 2009

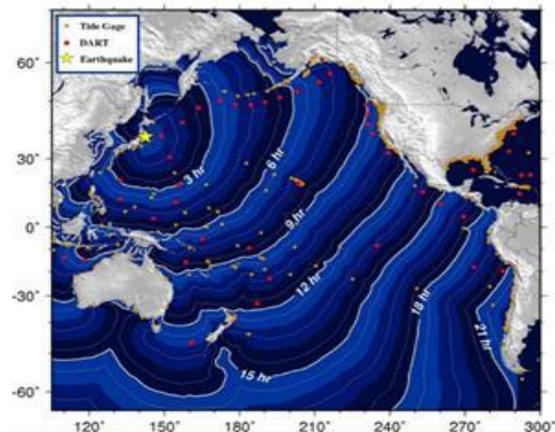
Gelombang tsunami tahun 2011 yang disebabkan oleh gempa Tōhoku menyebar dengan kecepatan tinggi melintasi Cincin Api Pasifik dan mencapai berbagai wilayah di Samudera Pasifik, termasuk pesisir barat Amerika Utara, Hawaii, dan sebagian besar wilayah Pasifik selatan dan barat, termasuk bagian utara Papua, Indonesia. Gelombang tsunami dengan tinggi 0,5 hingga 1 meter, tergantung pada bentuk geografis dan arah paparan Pantai, mencapai pantai utara Papua sekitar 6 hingga 8 jam setelah gempa bumi utama terjadi (NOAA, 2011).

Gambar 9. Perkiraan Waktu Perjalanan Gelombang Tsunami Jepang 2011
Sumber: <https://history1978.wordpress.com/2011/03/12/gemp-a-jepang-11-maret-2011/>

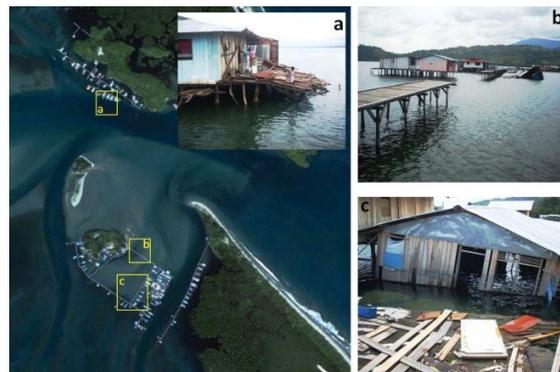
Gambar 10. Kerusakan di Kampung Tobati (a) dan Enggros (b dan c)
Sumber: Subandono, 2013

Kerusakan yang diamati di Enggros lebih parah; tsunami menghancurkan dua jembatan yang menghubungkan dua blok rumah (Gambar 10b) dan jembatan ketiga yang menghubungkan area pemukiman ke sebuah gereja yang terletak di salah satu pulau kecil terdekat. Kerusakan pada tiang jelas merupakan penyebab keruntuhan tujuh rumah dan memerlukan perbaikan pada sebelas rumah lainnya (Gambar 10c). Pengukuran di empat titik menunjukkan bahwa tsunami di area ini berkisar antara 1,57 hingga 1,83 m. Penelitian Subandono tidak menyebutkan adanya kerusakan bangunan Kariwari yang juga ikut rubuh dan tenggelam karena berada di laut yang paling terluar (kedalaman 180 cm) saat terjadinya tarikan gelombang.

Data NOAA (2011), memperkirakan bahwa gelombang tsunami yang diakibatkan oleh Tsunami Jepang akan sampai di Teluk Youtefa di Papua Utara dalam waktu 6 hingga 8 jam dengan tinggi gelombang sekitar 0,5 hingga 1 meter, setelah gempa terjadi, tergantung pada kondisi teluk dan resonansi lokal. Tingginya gelombang tidak menghilangkan kemungkinan kerusakan pada Kariwari dan jerambah kayu. Penelitian yang dilakukan oleh Subandono Diposaptono et.al. (2013), berhasil mendokumentasikan kerusakan akibat Tsunami Jepang di Kampung Tobati dan

Enggros, Teluk Youtefa, Kota Jayapura (lihat Gambar 10).

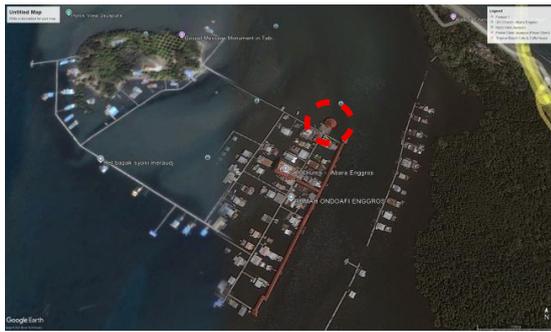
Gambar 11. Bangunan Kariwari sebelum Tsunami Jepang Tahun 2011

Bangunan Kariwari masih terlihat pada foto udara Google pada 21 Februari 2011, seperti yang ditunjukkan pada Gambar 11. Namun, setelah Tsunami Jepang pada tanggal 11 Maret 2011, bangunan Kariwari tidak lagi terlihat. Beberapa media termasuk BBC (2011) menjelaskan bahwa kerusakan yang disebabkan oleh Tsunami Jepang pada 11 Maret 2011 telah terjadi di Pantai Utara Papua terutama di Teluk Youtefa, seperti yang ditunjukkan pada foto udara Google tahun 2014 (lihat Gambar 12).

Gambar 11 dan 12 memperlihatkan kondisi Kariwari di kawasan Teluk Youtefa sebelum dan sesudah Tsunami Jepang 2011.

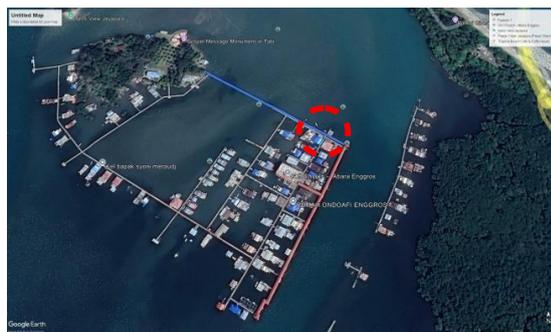
Gambar 12. Bangunan Kariwari Lenyap setelah Tsunami Jepang Tahun 2011

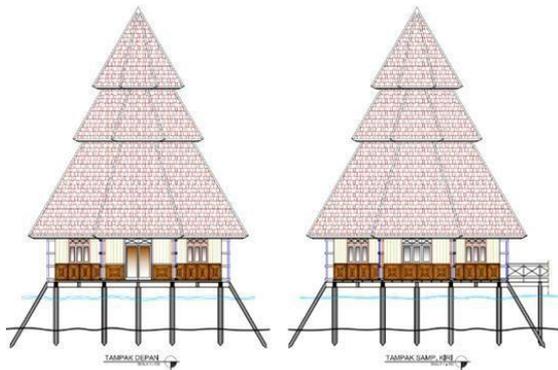
- Tata letak bangunan Kariwari berubah;
- Menambah pengaku tiang bangunan untuk menahan arus bawah laut dan menopang bangunan dengan tiang miring;
- Menanam tiang di tanah yang keras dan;

- Menggunakan tiang bulat untuk mengurangi tarikan arus bawah laut (lihat juga Gambar 13).

Gambar 13. Usulan Tampak Rekonstruksi Kariwari
Sumber: Hasil Analisis, 2024

- **Tiang Miring (*Bracing Diagonal*):** Menempatkan tiang miring pada sudut-sudut bangunan meningkatkan ketahanan terhadap arus bawah laut dan gelombang tsunami horizontal. Konsep ini telah terbukti memperkuat bangunan panggung di daerah pesisir. Ini sebanding dengan teknik *crossbracing* pada struktur bangunan tahan gempa (Pomonis et al., 2011).

- **Tiang Tertanam dalam Lapisan Tanah Keras:** Sangat disarankan agar tiang vertikal dipancang hingga mencapai lapisan tanah keras, atau substrat keras. Ini akan memberikan daya dukung lebih besar dan mencegah pergeseran vertikal dan horizontal selama tekanan gelombang.

- **Tiang Bulat untuk Mengurangi Tarikan Arus:** Dibandingkan dengan tiang persegi, tiang berbentuk silinder atau bulat mengurangi gaya hambat (*drag force*) yang ditimbulkan oleh arus laut. Bentuk silindris mengurangi tekanan langsung pada struktur utama karena aliran air mengalir di sekitar tiang dengan cara yang lebih aerodinamis.

Tiang Kariwari ditanam di bawah lapisan tanah keras sekitar 20 cm agar tidak bergeser oleh gelombang dan arus bawah air. Selain itu, tiang penopang yang dibuat miring diperlukan untuk membuat tiang Kariwari kuat dan stabil. Bentuk bulat tiang Kariwari digunakan untuk mengurangi tekanan fluida pada penampang tiang. Akibatnya, tarikan bangunan oleh arus air dalam dan gelombang dikurangi sebagaimana dijelaskan oleh Darwis dan Ashary (2019), (lihat Gambar 14).

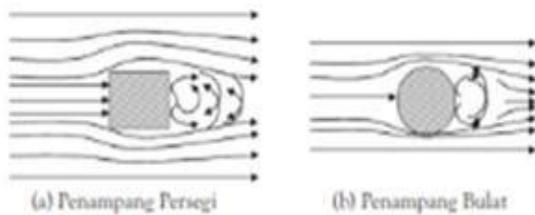
Gambar 14. Bentuk Tekanan Fluida pada Bentuk Penampang Tertentu
Sumber: Darwis & Ashary, 2019

- Bentuk penampang tiang Kariwari dibuat silindris (bulat) yang secara teknis lebih aerodinamis dalam menghadapi tekanan fluida laut. Dalam lingkungan perairan, bentuk ini terbukti dapat mengurangi gaya hambat, atau gaya *drag force*, yang bekerja langsung pada struktur vertikal bangunan.
