## PENANGANAN DAN PEMELIHARAAN JEMBATAN BUMI WONOREJO, KABUPATEN NABIRE

### THE HANDLING AND MAINTENANCE OF THE BUMI WONOREJO BRIDGE, NABIRE REGENCY

**Daud M Meraudje\*, Harmonis Rante, dan Duha Awaluddin K**

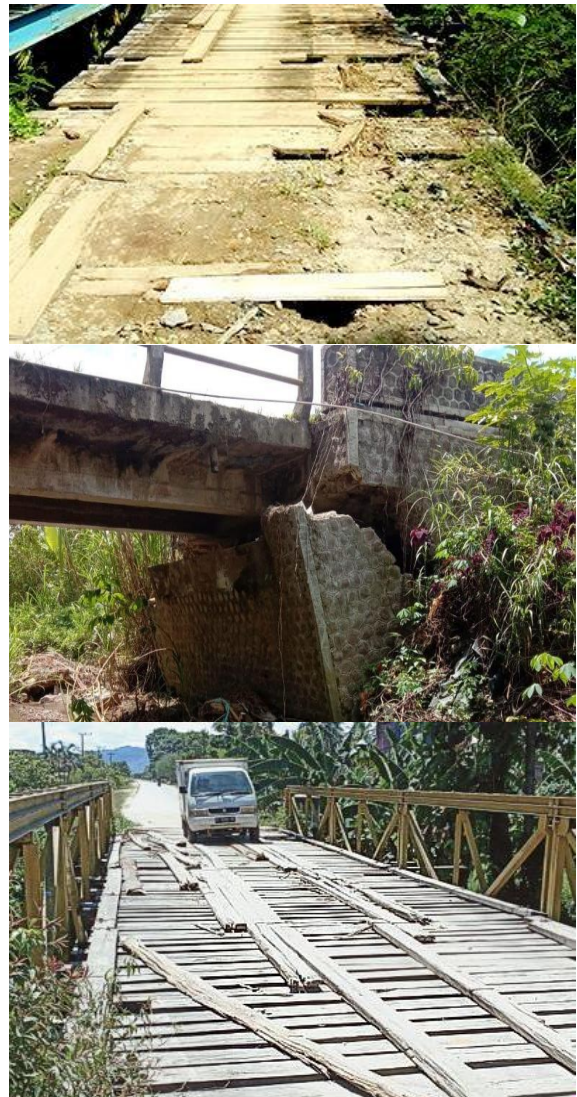
Jika dibandingkan dengan bangunan-bangunan sipil lainnya, jembatan mempunyai kekhususan. Pada umumnya jembatan tidak terlindung atau berhubungan langsung dengan lingkungan, sehingga menyebabkan mudah terjadi berbagai kerusakan (lihat juga Gambar 1). Oleh sebab itu sangat dibutuhkan pengontrolan dan pemeliharaan secara rutin. Perawatan dan pemeliharaan infrastruktur adalah suatu kegiatan rutin, yang dilakukan untuk mengecek kelayakan infrastruktur yang digunakan dalam operasional kegiatan sehari-hari. Pemeliharaan jembatan adalah pemeliharaan rutin yang ruang lingkupnya meliputi pembersihan secara umum, membuang tumbuhan liar dan sampah, pembersihan dan

Gambar 1. Contoh Kerusakan Jembatan  
*Sumber: Google, diakses Mei 2023*

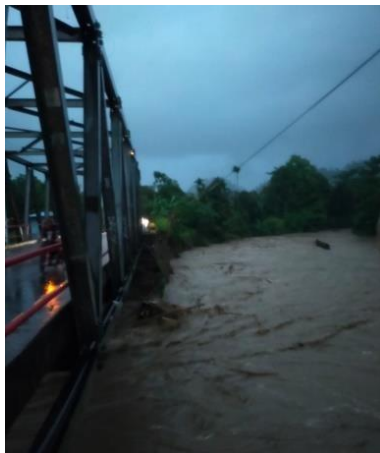
merupakan jembatan rangka baja dengan panjang bentang sebesar 35 meter. Jembatan Kali Nabire yang selanjutnya disebut Jembatan Bumi Wonorejo, merupakan jembatan induk yang telah mengalami kerusakan saat terjadi hujan deras. Jembatan tersebut adalah penghubung pada ruas jalan utama antara kawasan Bumi Wonorejo dan Karang Tumaritis di Kabupaten Nabire. Hujan deras yang mengguyur Nabire pada hari Sabtu 19 November 2022, mengakibatkan luapan air di Kali Nabire cukup tinggi sehingga jembatan hampir putus (lihat Gambar 2). Naiknya tinggi muka air sungai mengikis tanah di sepanjang pinggiran jembatan dan abutmen jembatan. Warga yang hendak ke arah Bumi Wonorejo atau sebaliknya ke arah Karang Tumaritis, kemudian harus melewati Kali Bobo. Hal ini lantaran jalan menuju jembatan Kali Nabire terpaksa ditutup sementara karena jembatan mengalami kemiringan dan abutmen di ujung jembatan sudah mulai longsor sehingga jembatan tidak aman untuk dilewati.

Gambar 2. Kondisi Jembatan Bumi Wonorejo Saat Banjir

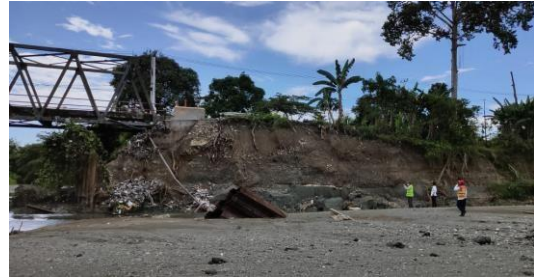
Gambar 3. Kerusakan Jembatan Bumi Wonorejo Akibat Banjir

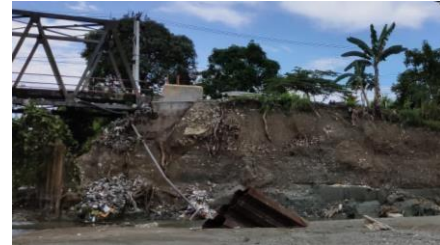
pendekat. Tingginya luapan banjir menggerus sisi kiri dan kanan oprit jembatan sehingga hampir memisahkan antara jembatan dan jalan (lihat Gambar 5 dan 6).

Gambar 5. Gerusan Pada Sisi Jalan Pendekat  
*Sumber: Dokumentasi Lapangan, 2023*

1. Jalan pendekat (oprit) mengalami longsor pada tebing sebelah kiri dan kanan, namun yang paling parah adalah sisi kiri.
2. Sisi depan abutmen mengalami gerusan sehingga pondasi terbuka dan berlubang.
3. Ujung jembatan berlubang dan mengalami penurunan yaitu antara gelagar memanjang dan jalan penghubung.

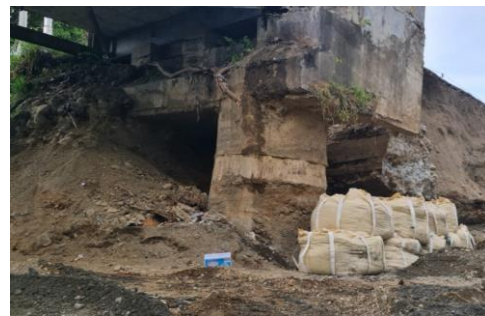
Gambar 6. Gerusan Pada Sisi Depan Abutmen  
*Sumber: Dokumentasi Lapangan, 2023*

Dari hasil observasi, diketahui bahwa kerusakan disebabkan oleh gerusan air saat terjadi luapan air sungai, yaitu pada sisi kiri dan kanan jalan pendekat dan pada sisi depan abutmen. Volume gerusan sangat besar sehingga terjadi lubang yang dalam. Hal ini disebabkan

oleh tingginya permukaan jembatan terhadap dasar sungai. Proses gerusan ini juga terjadi karena adanya pengaruh morfologi sungai yang berupa tikungan dan penampang sungai yang tidak seimbang dengan volume air sungai saat hujan deras. Sebagian besar air berputar ke arah jembatan pendekat dan menggerus sepanjang sisi kiri dan kanan sungai. Akibatnya sisi depan abutmen juga mengalami gerusan yang parah hingga membentuk lubang yang besar (lihat Gambar 7).

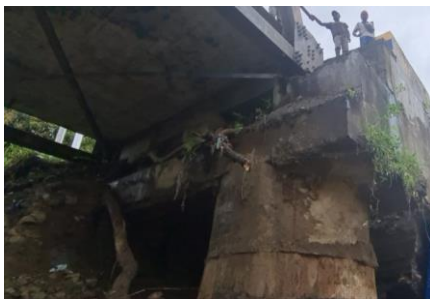
Gambar 7. Lubang pada Sisi Depan Abutmen Akibat Gerusan

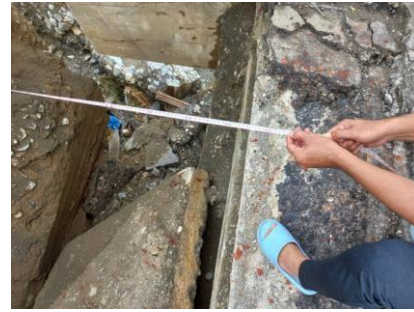
Gerusan merupakan fenomena alam yang mengakibatkan erosi pada sisi aliran air yaitu pada dasar dan tebing saluran alluvial. Juga merupakan proses menurunnya atau semakin dalamnya dasar sungai di bawah elevasi permukaan alami (datum) karena interaksi antara aliran dengan material dasar sungai. Gerusan yang terjadi di sekitar abutmen adalah akibat sistem pusaran (*vortex system*) yang timbul karena aliran dirintangi oleh abutmen tersebut. Aliran tersebut menyentuh abutmen dan ditambah dengan adanya aliran ke bawah (*down flow*) yaitu aliran dari kecepatan tinggi menjadi kecepatan rendah. Kekuatan *down flow* akan mencapai maksimum ketika berada tepat pada dasar saluran. Akibatnya bukan hanya abutmen yang tergerus, tetapi dasar sungai juga tergerus (lihat Gambar 8).

Gambar 8. Kondisi pada Depan Abutmen yang Mengalami Gerusan ke Dasar

Gambar 8 menunjukkan bahwa air juga menggali ke arah bawah sehingga pondasi jembatan terbuka. Hal ini sangat berbahaya jika terjadi dalam jangka waktu lama dan tidak segera ditangani. Pada tingkat yang parah akan menyebabkan abutmen Jembatan Bumi Wonorejo bisa rubuh sebagai akibat gerusan pinggir yang tidak tertangani. Jika terjadi kondisi seperti ini, maka harus dilakukan penggantian abutmen. Untuk itu perlu segera dilakukan penanganan, baik yang sifatnya sementara maupun permanen, untuk mengantisipasi terjadinya luapan air berikutnya mengingat kondisi cuaca yang sulit diprediksi di Nabire. Penanganan yang dilakukan saat ini adalah sifatnya sementara, yaitu:

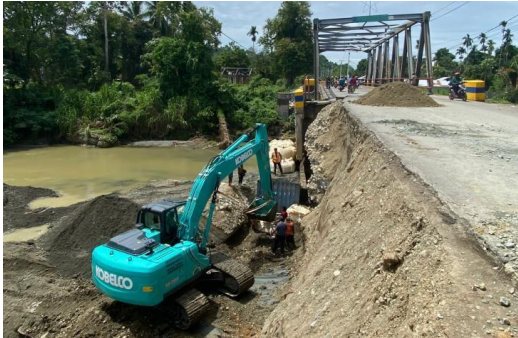
Gambar 9. Penggalian Dasar Penahan  
*Sumber: Dokumentasi Lapangan, 2023*

1. Pemasangan penahan sisi tebing oprit jembatan, yaitu berupa karung yang diisi material sirtu. Hal ini dimaksudkan agar material penahan tidak mudah terurai dan tercerai-berai oleh tekanan tanah. Material karung terbuat dari plastik sehingga akan tahan dalam tanah dan rendaman air. Tumpukan karung berisi pasir/sirtu ini dimaksudkan untuk menahan longsor susulan akibat tekanan tanah atau getaran kendaraan. Namun tumpukan pasir ini harus diamankan agar tidak robek dengan ditimbun tanah dan selanjutnya pada sisi luarnya dipasang bronjong berupa tumpukan batu kali yang diikat kawat untuk mengantisipasi longsor susulan. Proses pemasangannya adalah pertama-tama di lokasi sepanjang sisi oprit dibersihkan dan digali untuk meletakkan dasar dari penahan sementara. Kemudian disusun

karung pasir yang telah disiapkan dan diisi dengan material pasir/ sirtu. Karung pasir yang digunakan cukup besar sehingga pengerjaan harus dilakukan dengan alat berat. Karung ditempatkan berjajar dan saling menumpuk, selanjutnya ditutup dengan tanah (lihat juga Gambar 9 dan 10).

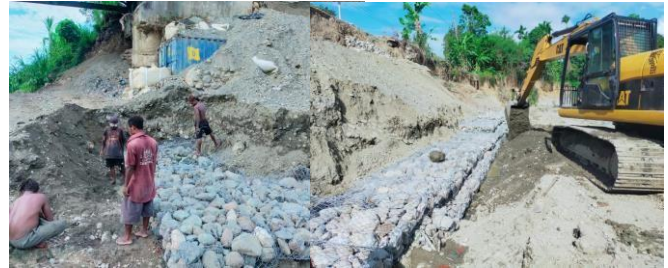
Gambar 11. Proses Pengerjaan Bronjong  
*Sumber: Dokumentasi Lapangan, 2023*

2. Pemasangan bronjong pada sisi luar untuk melindungi tumpukan karung yang berisi pasir. Dengan demikian tumpukan-tumpukan pasir yang telah dipasang pada bagian dalam akan terlindungi oleh timbunan tanah dan bronjong. Pemasangan bronjong ini dilakukan dengan membuat bronjong tertanam ke dasar untuk menghindari gerusan pada dasar tebing oprit jembatan. Selain itu, bronjong yang tertanam juga akan menahan geseran arah horisontal oleh tekanan tanah yang ada di samping yang disebabkan oleh berat jalan dan getaran kendaraan. Pemasangan bronjong dilakukan

dengan alat berat agar pelaksanaannya cepat mengingat volume bronjong cukup besar dan juga mengejar waktu agar jembatan bisa cepat difungsikan kembali. Proses pengerjaan bronjong ditunjukkan pada Gambar 11.

Pemasangan bronjong dilakukan pada sisi tebing oprit jembatan dan pada sisi depan abutmen. Kedua bagian ini termasuk sangat parah kerusakannya akibat luapan air pada tanggal 19 November 2022 yang lalu. Namun penanganan yang dilakukan masih bersifat sementara karena untuk penanganan permanen perlu perencanaan terlebih dahulu dan melalui mekanisme penganggaran proyek.

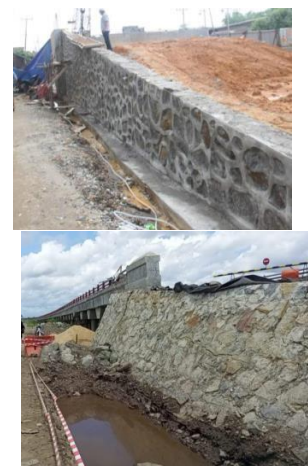
Gambar 12. Pengamanan Oprit Jembatan Dengan Pasangan Batu

- Membuat bangunan pengaman oprit yang sifatnya permanen yang tentunya diawali dengan perencanaan yang tepat sesuai dengan kondisi Jembatan Bumi Wonorejo dan kondisi yang ada di sekitar jembatan. Bangunan pengaman jembatan pendekat dapat berupa talud pengaman dari pasangan

batu, dinding kantilever dari beton dan aplikasi teknologi-teknologi baru seperti penggunaan geotekstil. Dinding penahan tanah tersebut diletakkan pada sisi-sisi samping kanan dan kiri dari oprit, sepanjang oprit yang ada. Salah satu alternatif dinding penahan tanah yang dapat dipilih untuk oprit jembatan adalah kombinasi *sheetpile-geotextile*. Penggunaan *sheet pile* dikarenakan jenis dinding penahan tanah ini memiliki angka keamanan yang lebih baik dan mampu menghemat luas lahan yang dibutuhkan. Sementara itu *geotextile* adalah lembaran sintesis yang tipis, fleksibel, *permeable*, yang berfungsi untuk stabilisasi dan perbaikan tanah. Penggunaan *geotextile* pada struktur oprit jembatan akan memperkuat lapisan tanah dan juga sekaligus sebagai lapis pemisah (*separator*) antara material timbunan dengan tanah dasar sehingga konstruksi menjadi stabil, tidak bergelombang dan rata pada permukaannya. Bisa juga berupa gabungan dari material-material tersebut. Beberapa contoh konsepnya, dapat dilihat pada Gambar 12, 13, dan 14.

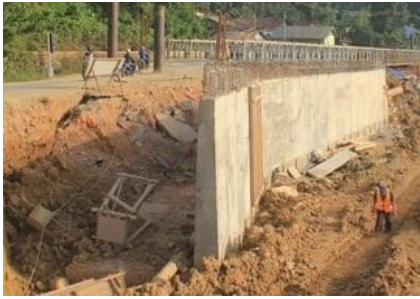
Gambar 13. Pengamanan Oprit Jembatan Dengan Dinding Kantilever Dari Beton Bertulang

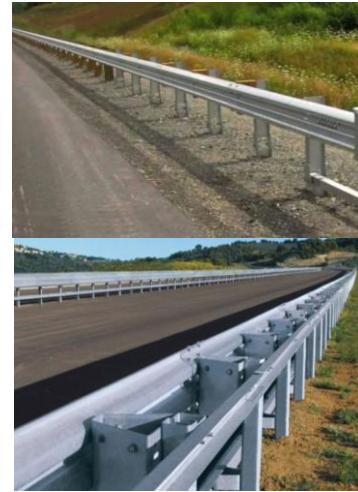
Gambar 15. Contoh *Guard Rail* Pada Jalan

- d. Melakukan penimbunan oprit sesuai ketentuan standar perencanaan jembatan yang ada. Ketepatan timbunan oprit sebagai bagian dari penghubung infrastruktur jalan dan jembatan perlu diimplementasikan berdasarkan analisis dan evaluasi sehingga hasilnya dapat mendukung kekuatan dan kestabilan konstruksi kepala jembatan. Timbunan oprit terdiri atas timbunan pilihan dan timbunan biasa. Agar oprit dapat berdiri kokoh, dibuatlah dinding penahan tanah (*retaining wall*) yang berfungsi untuk menjaga stabilitas lereng oprit supaya badan jalan tidak longsor.
- e. Perkerasan jalan. Pada oprit jembatan, dari *expansion joint* sampai di ujung parapet, seyogyanya digunakan perkerasan kaku.
- f. Pemasangan *guard rail* pada oprit jembatan. *Guard rail* sebagai salah satu perlengkapan jalan merupakan komponen penting yang membantu menjaga keamanan dalam berkendara di jalan raya (lihat juga Gambar 15).
