## ANALISIS FAKTOR PENYEBAB KERUSAKAN RUAS JALAN PTPN ARSO TAMI - MUR II KAMPUNG YAMARA KABUPATEN KEEROM

### ANALYSIS OF FACTORS CAUSING DAMAGE TO THE PTPN ARSO TAMI - MUR II ROAD SECTION IN YAMARA VILLAGE, KEEROM REGENCY

**Donatus Takndarlere\*, Leary Pakiding, Arief Fath Atiya, dan Dominggus Bakarbesy**

Program Studi Teknik Sipil, Universitas Sains dan Teknologi Jayapura

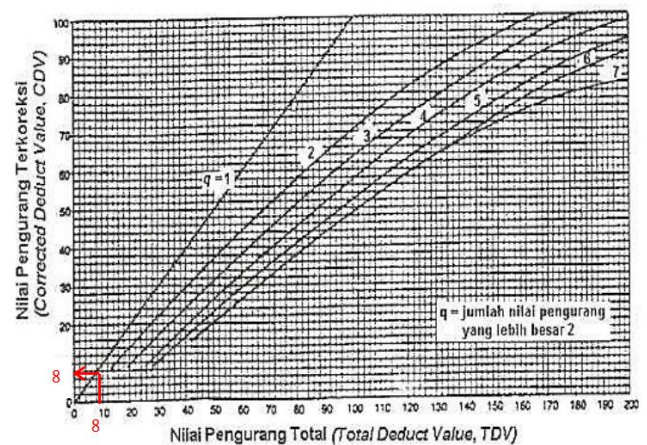
Gambar 7. Penentuan CDV

Sebagai contoh penentuan *Corrected Deduct Value* pada STA 1+100-0+150 dengan nilai TDV = 8 dan nilai q = 1 maka dapat ditentukan nilai CDV pada segmen 1+100-0+150 yaitu sebesar 8 (lihat juga Gambar 7).
